# FL BRÁNY

## SERVISNÍ OPATŘENÍ

## SERVISNÍ OPATŘENÍ K PREVENCI POŠKOZENÍ MRAZEM

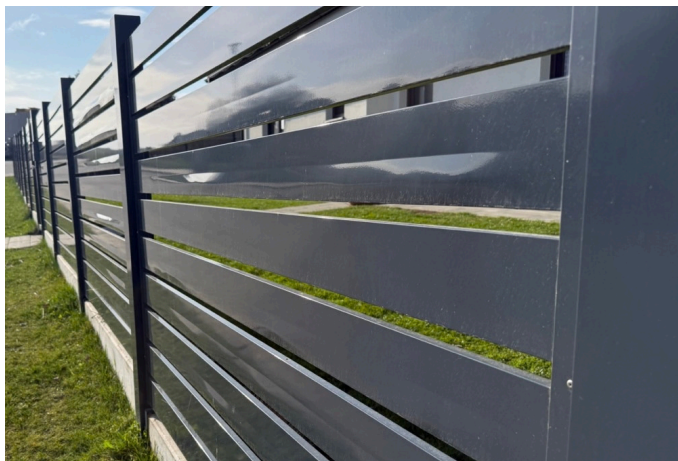
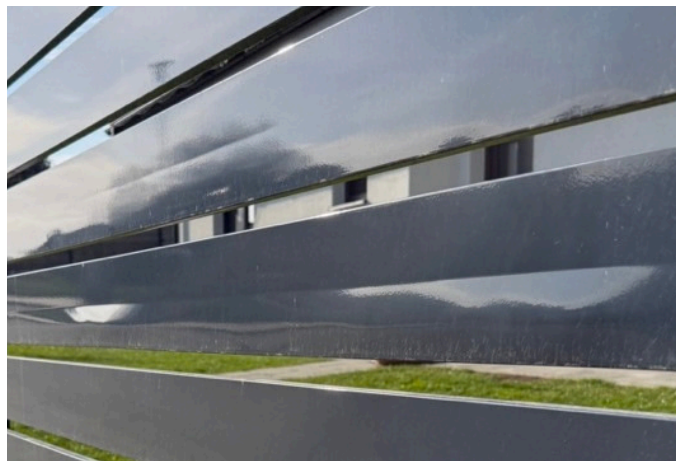
Cílem opatření je umožnit odvod vody, která může zatéct do lamel výplně TRAIN.

V zimních měsících může voda uvnitř konstrukce zamrznout a následně způsobit vypouknutí nebo jiné poškození lamel.

Pro zajištění odvodu vody lze použít jednu ze dvou variant řešení.
